## 대단위위생매립장 용벽시설 하자보수 추진상황 보고

### □ 매립장 조성 현황

## □ 안전진단 추진 상황 (옹벽)

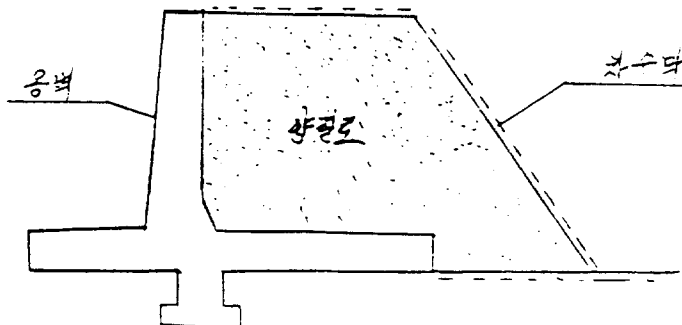
- 기간 \_\_\_\_\_ '94.11. 14 ~ '94.11.15 ( 2일간 )
- 조사자 \_\_\_\_\_ 극등건설(주) 엔지니어링 사업부  
박근태 토질및 기초 기술사의 2인
- 조사결과 \_\_\_\_\_ 연약지반에 의한 옹벽 침하
- 조사의견
  - 기초지반 \_\_\_\_\_ Lw 또는 Jet Grouting 공법
  - 옹벽 균열부 \_\_\_\_\_ 균열부 절단후 신속이음
  - 배면부 \_\_\_\_\_ 트체언(양질토)및 차수막 시설

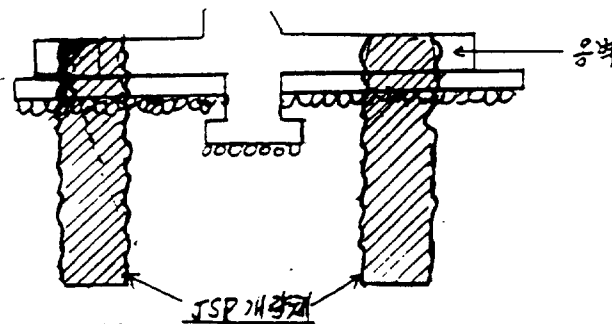
- 조사자 \_\_\_\_\_ 관동대학교 부설 산업기술개발 연구소
- 책임연구원 박 종 규 (관동대 토목공학 박사, 기술사)
- 조사기간 \_\_\_\_\_ '94. 12. 2 ~ '94. 12. 3
- 조사방법 \_\_\_\_\_ 시추조사 2점 및 Hammer Test 4개소
- 조사결과 \_\_\_\_\_ 기초지반 조속한 보강 요구
- 조사의견 \_\_\_\_\_ J.S.P 공법 (지중 콘크리트 말뚝조성)

- 참석자 \_\_\_\_\_ 건설과장외5인
- 시공방법
  - 지반 — 관동대학교 부설 산업 개발 연구소에서 제시한 J.S.P공법 선정
  - 배면부 — 응벽 전도 방지 및 침출수 누수방지로 트잭연설치
- 조치 — 시공사가 상기방법대로 시공토록 하자보수 요구 — '95. 1. 22
