## 대단위위생매립장 용벽시설 하자보수 추진상황 보고

### □ 매립장 조성 현황

## □ 안전진단 추진 상황 (옹벽)

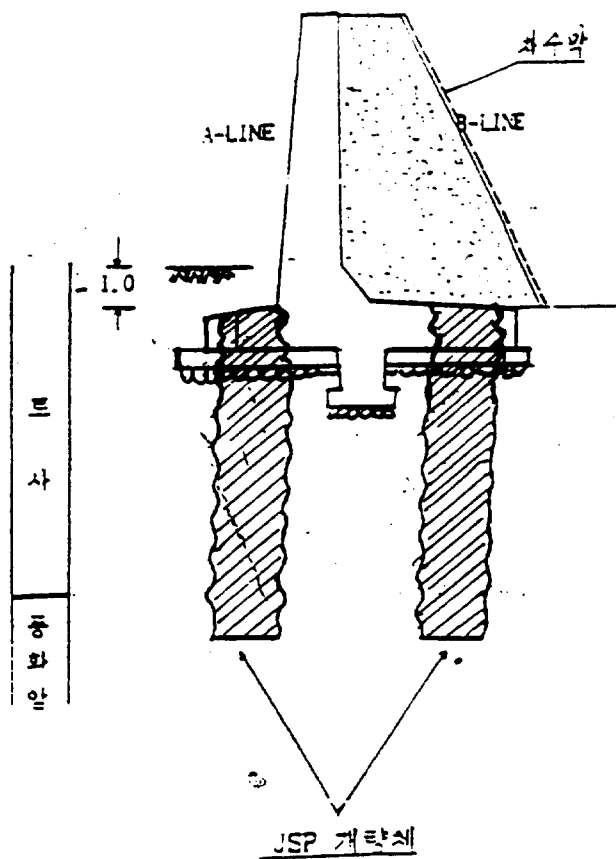
○ 하자보수 요구 및 착공계 제출 시 등 방법 드면

- 공법 \_\_\_\_\_ J.S.P 공법 및 트잭연 설치
- 소요예산액 \_\_\_\_\_ 29,150,000 원
- 공사시기 \_\_\_\_\_ 현재 침출수 2차 처리시설 가동중으로 드브린 환경전도원 수질검사로 하루수 수질기준 이하시 침출수 완전 배출후 착공. '95. 3월경
- 공사기간 \_\_\_\_\_ 한공호 2개월
